EKSPERTYZA TECHNICZNA

rzecznawcy budowlanego
oraz
rzecznawcy do spraw zabezpieczeń przeciwpożarowych

**budynku Specjalnego Ośrodka Szkolno-Wychowawczego
zlokalizowanego w Damnicy przy ul. Korczaka 1 (dz. nr 180)**

Gdynia, 9 sierpnia 2016 r.

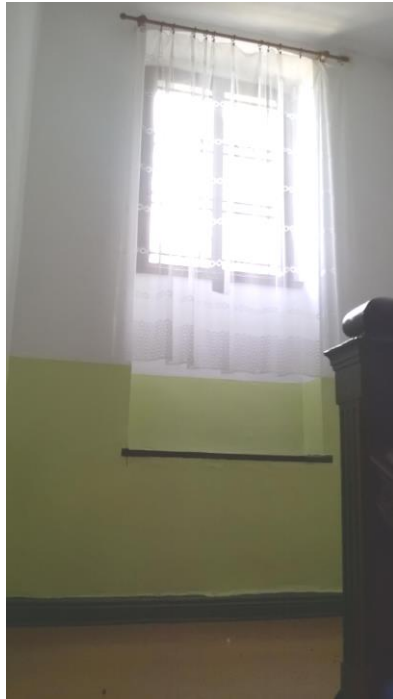
otwierane
siłownikiem okno w
klatce „szczytowej”
na II piętrze

wymiary
geometryczne okna:
1,1 m × 1,6 m

- klatka schodowa „szczytowa” (otwierane 1 okno),
- główna klatka schodowa „centralna” (otwierana część okna o powierzchni geometrycznej co najmniej 1 m²,
- klatka schodowa „w wieży” (otwierane 1 okno),
- klatka schodowa „nad salą lustrzaną” (otwierane 2 okna).

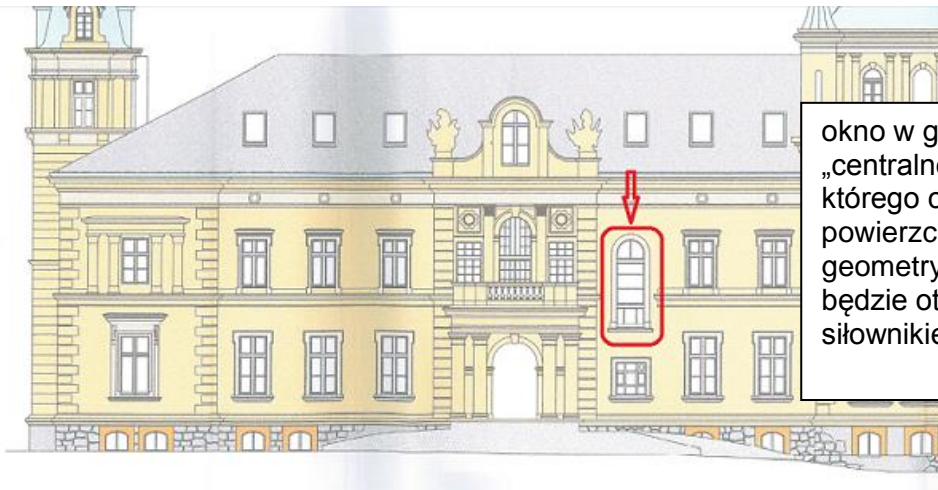
okno w głównej klatce
„centralnej” na I piętrze,
którego część o
powierzchni
geometrycznej min. 1 m²
będzie otwierana
siłownikiem

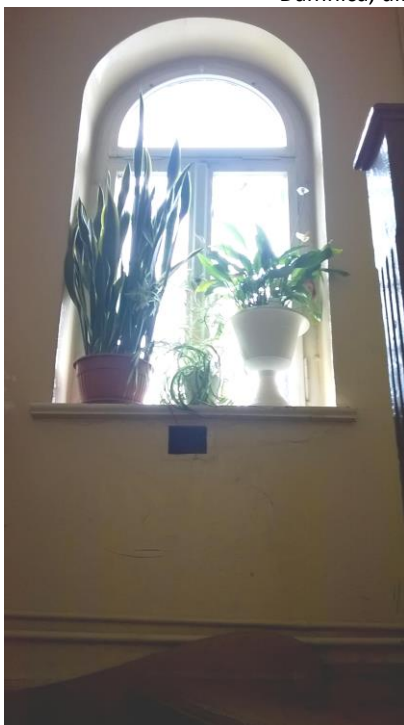
otwierane
siłownikiem okno w
klatce „w wieży” na
III piętrze

wymiary
geometryczne okna:
0,8 m × 1,1 m

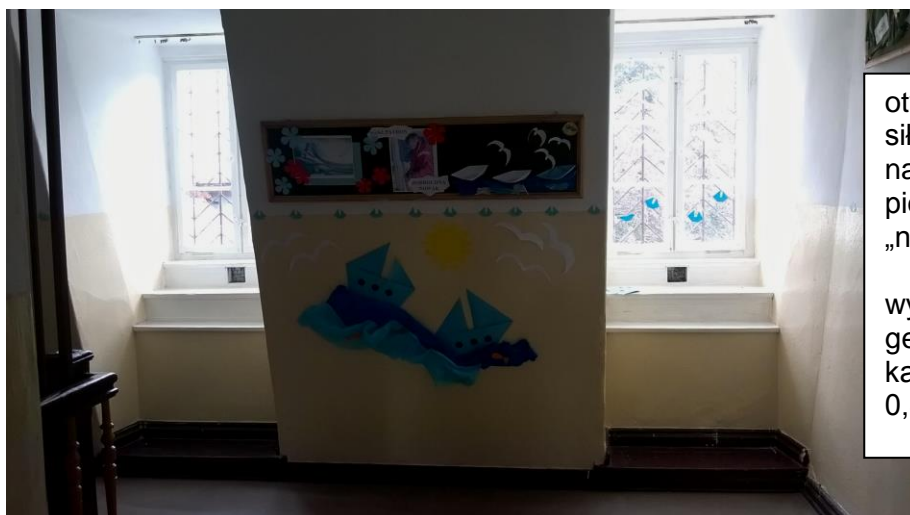
otwierane
siłownikami 2 okna
na korytarzu na II
piętrze obok klatki
„nad salą lustrzaną”

wymiary
geometryczne
każdego z okien:
0,84 m × 1,2 m

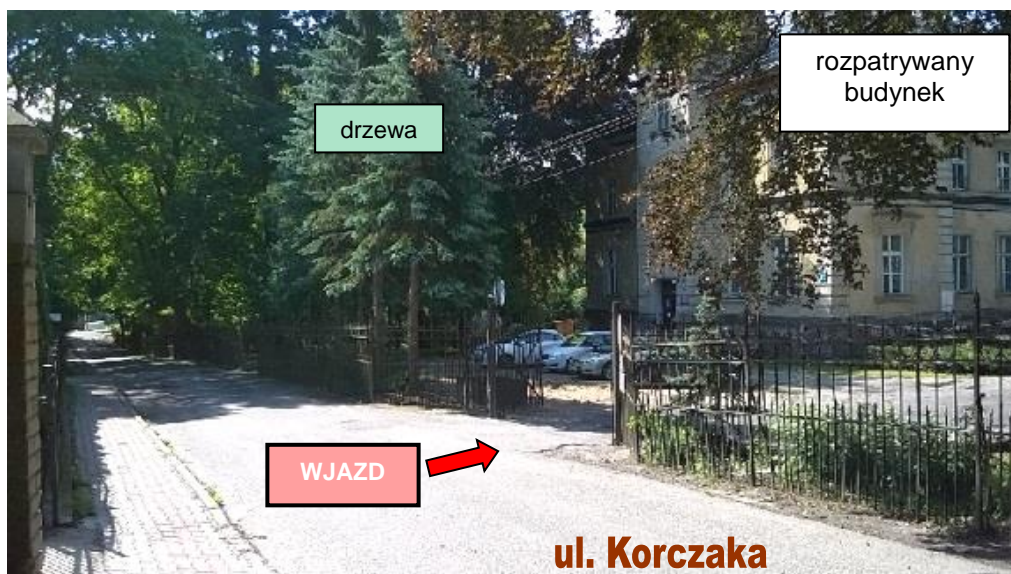
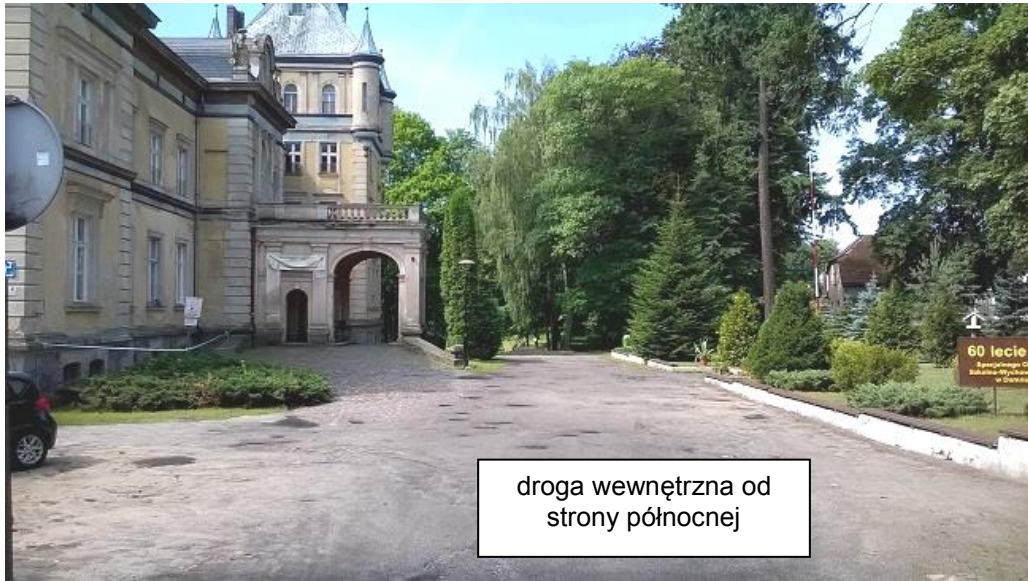
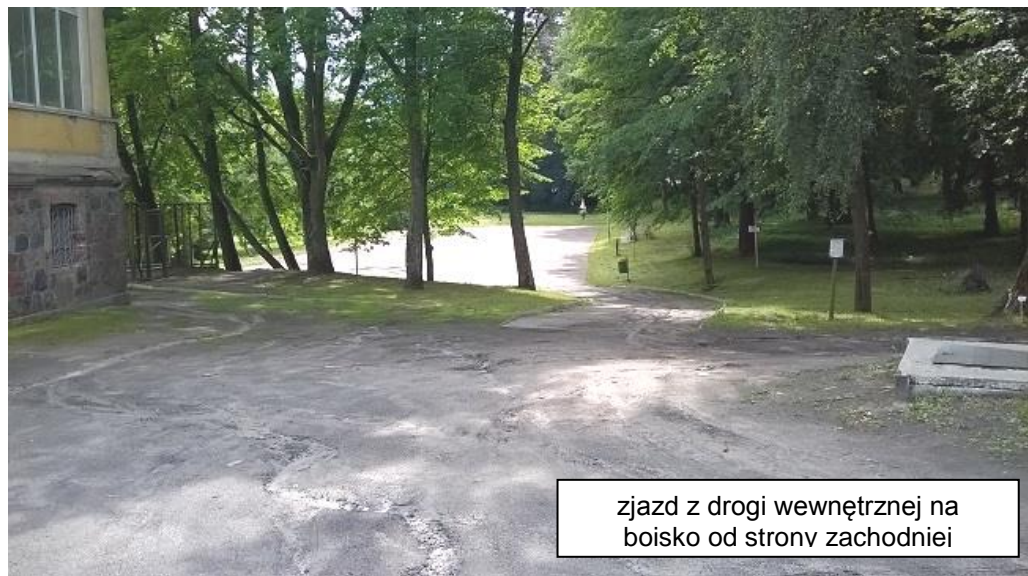
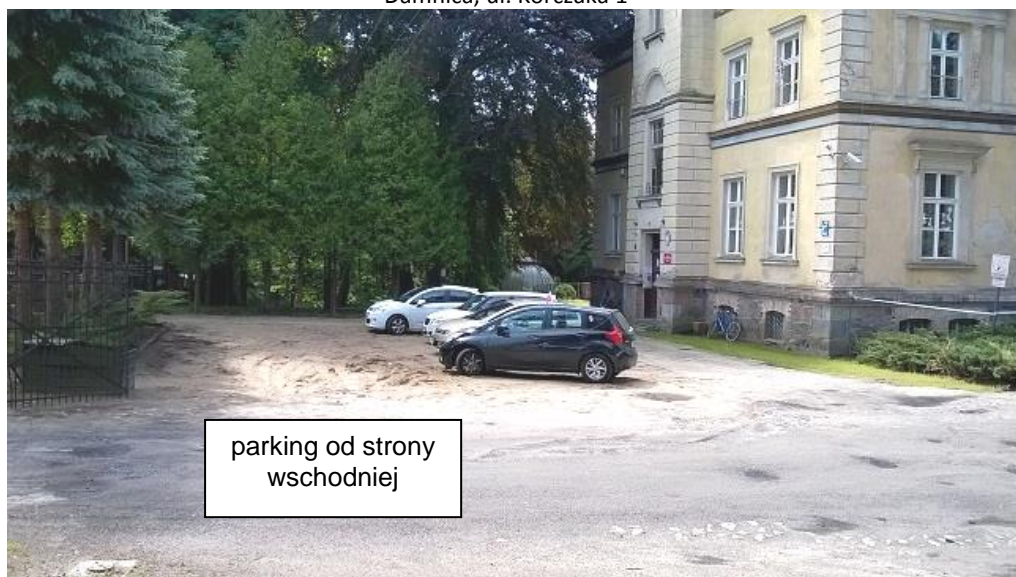
Budynek odległy jest od (przebiegającej od strony wschodniej) ul. Korczaka (droga publiczna o nawierzchni asfaltowej) o około 20 m. Pomiędzy tą ulicą, a elewacją budynku rosną jednak drzewa całkowicie uniemożliwiające operowanie drabiną lub podnośnikiem samochodowym. Dojście (częściowo utwardzone) łączące ul. Korczaka z wejściem do budynku w ścianie „szczytowej” (północno-wschodniej) posiada długość około 35 m. Brama wjazdowa od ul. Korczaka posiada szerokość 4,4 m.

Od strony północnej budynku przebiega nieutwardzona droga wewnętrzna kończąca się zjazdem na boisko, natomiast od strony wschodniej budynku znajduje się nieutwardzony parking.

Obecny układ drogowy nie spełnia wymagań stawianych drogom pożarowym, przy czym również i on objęty jest ochroną konserwatorską. Układ ten zostanie jednak dostosowany do przedmiotowych wymagań lub złożony zostanie wniosek do Pomorskiego Komendanta Wojewódzkiego PSP w Gdańsku o uzgodnienie rozwiązań zamiennych dla drogi pożarowej.

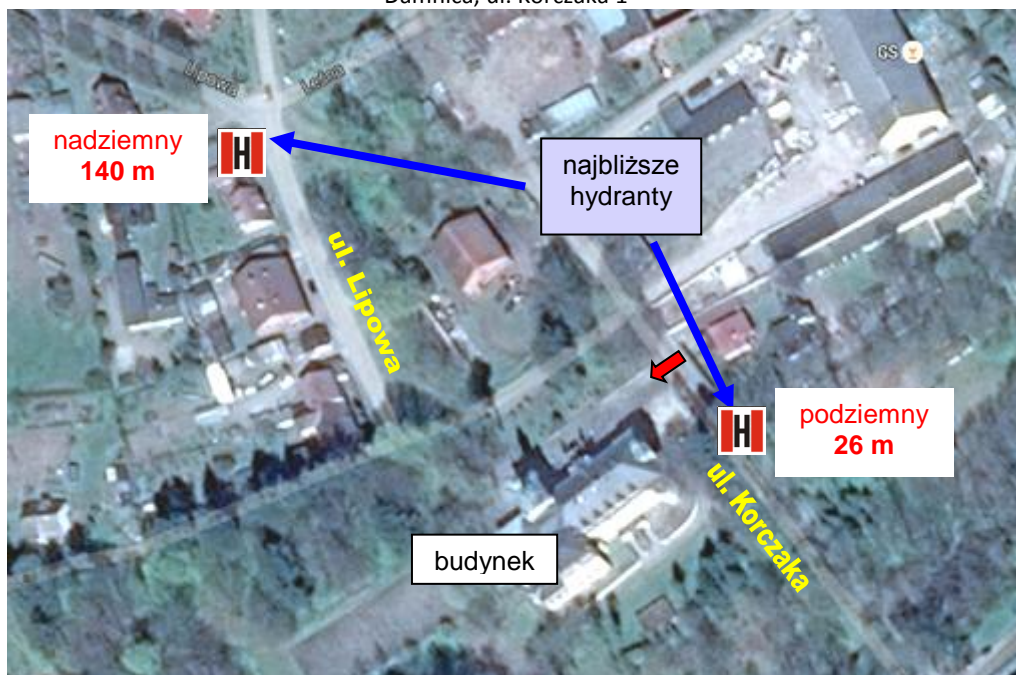
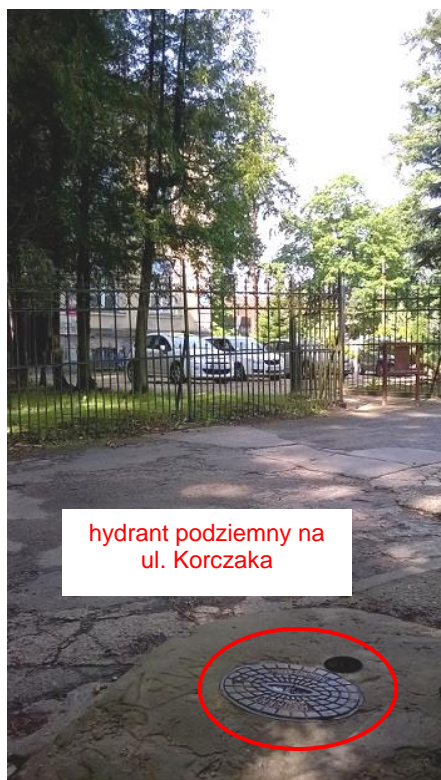
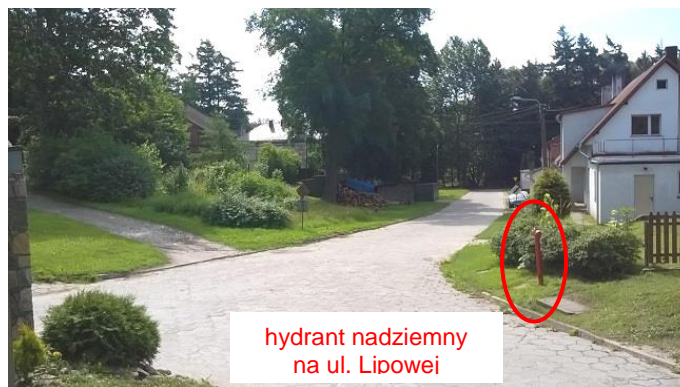
Dla budynku zapewniono 2 hydranty zewnętrzne DN 80 (1 podziemny i 1 nadziemny) zamontowane na gminnej sieci wodociągowej. Hydrant podziemny usytuowany jest w ciągu ul. Korczaka (droga publiczna) w odległości około 26 m od budynku. Hydrant nadziemny usytuowany jest w ciągu ul. Lipowej (droga publiczna) w odległości około 140 m od budynku. Każdy z hydrantów zapewnia 10 dm³/s wody do zewnętrznego gaszenia pożaru.

Ewentualny pożar magazynu oleju lub kotłowni olejowej gaszony będzie z wykorzystaniem odrębnego wejścia do kotłowni zapewnionego w ścianie południowo-wschodniej budynku (od strony ogrodu). Ponadto wyposażenie magazynu oleju w półstałe urządzenie gaśnicze pianowe pozwoli na gaszenie ewentualnego pożaru w tym pomieszczeniu bez konieczności wchodzenia strażaków do magazynu oleju w początkowej fazie pożaru.
